SACHVERSTÄNDIGENGUTACHTEN

Aktenzeichen PG/04-2014

der Terrasse mit Entwässerung seiner Eigentumswohnung
[REDACTED]

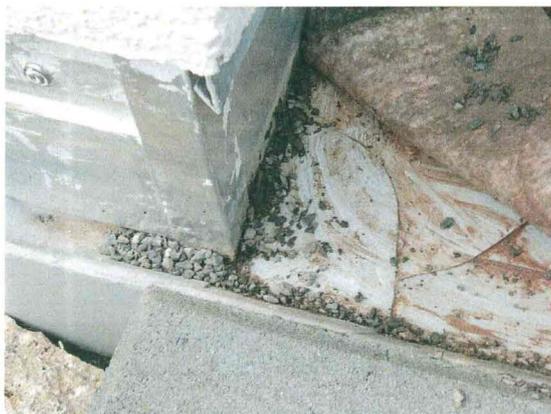
Auf der Betondecke ist eine Kunststoffbahn, Fabrikat: dem SV unbekannt, als wasserdichte Entwässerungsebene aufgebracht. Auf der Kunststoffbahn befindet sich auf der gesamten Fläche ein Trennvlies. Drainagematten wurden nicht verwendet. Die äußeren Ortanten der Dachentwässerungsebene aus Kunststoffbahnen sind mit Seitenabdeckungen aus Formteilen ausgeführt und in die Dachabdichtung eingeklebt.

Kunststoffbahn mit oberseitigem Vlies und eingeklebte
Seitenabdeckung

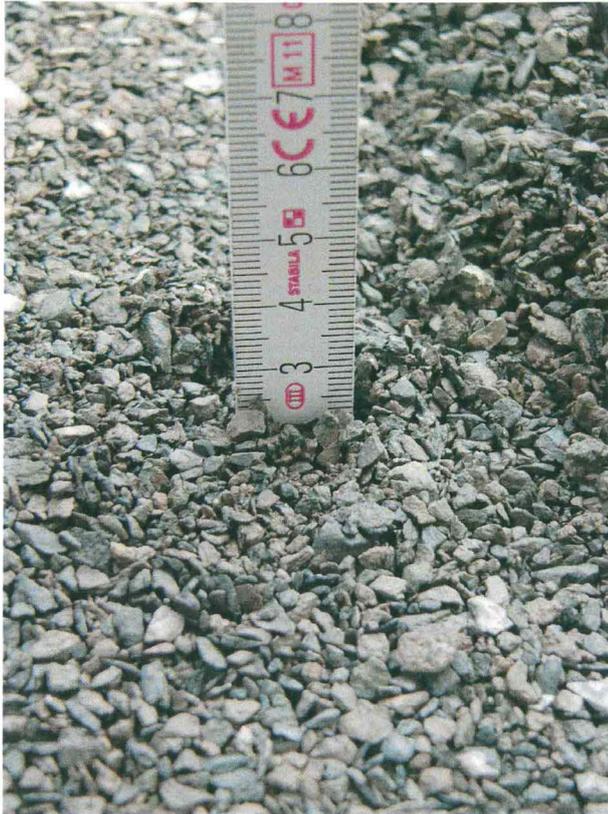
Das Trennvlies ist oberseitig durch eine Splitteinbettung mit einem Schichtenaufbau von 25mm-50mm Aufbauhöhe gesichert.

Fläche Splitteinbettung

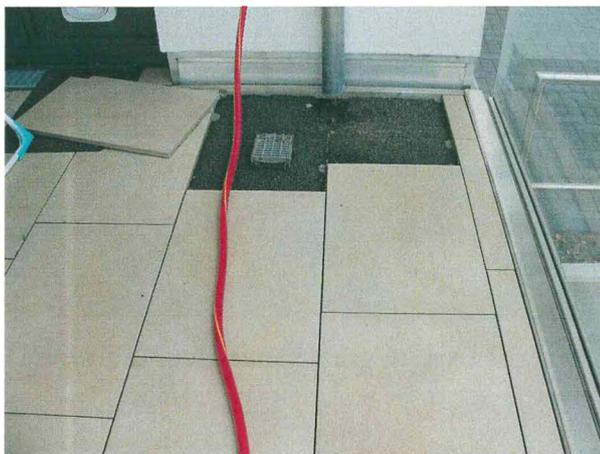
Auf der Ebene des Splittbelages ist ein loser, auf Fugenabstandshalter geklemmter, Plattenbelag mit den Abmessungen 600mm x 400mm x 2mm, verlegt. *Nach Angabe des AG; Plattenhersteller: Fa. Osmose / KeraCeram*

oberseitiger Plattenbelag

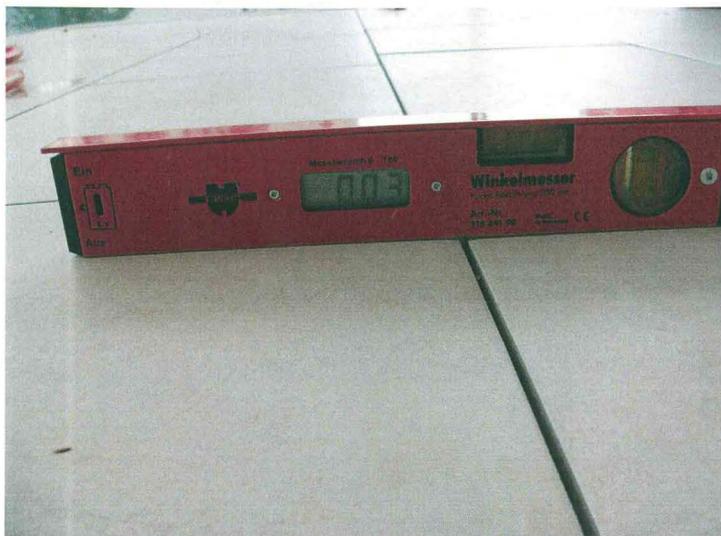
Das Gefälle des Plattenbelages beträgt $0,03^\circ$. Dies entspricht einem Gefälle weit unter 1%.

Gefälleausbildung des Plattenbelages

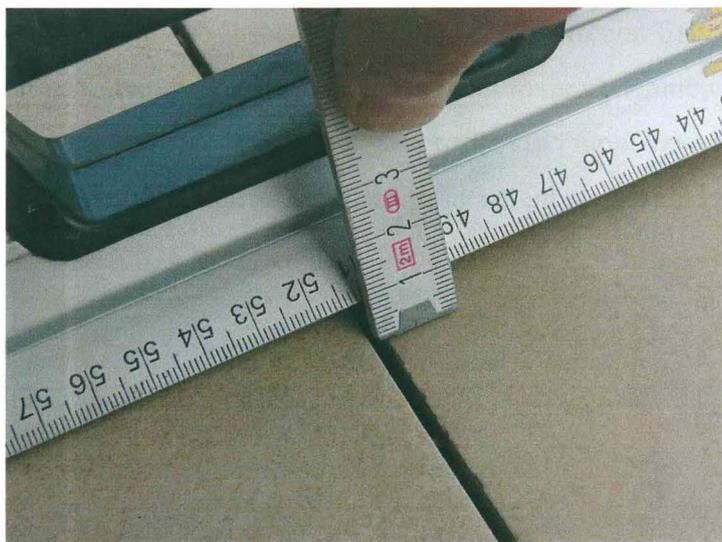
Die Platten sind untereinander mit Stolperkanten in der Fläche verlegt. Zu An- und Abschlüssen weist der Plattenbelag eine Höhendifferenz von bis zu 10mm aus. Die äußeren Platten kippen nach außen hin deutlich ab.

Höhendifferenz Plattenbelag in der Fläche = 8mm

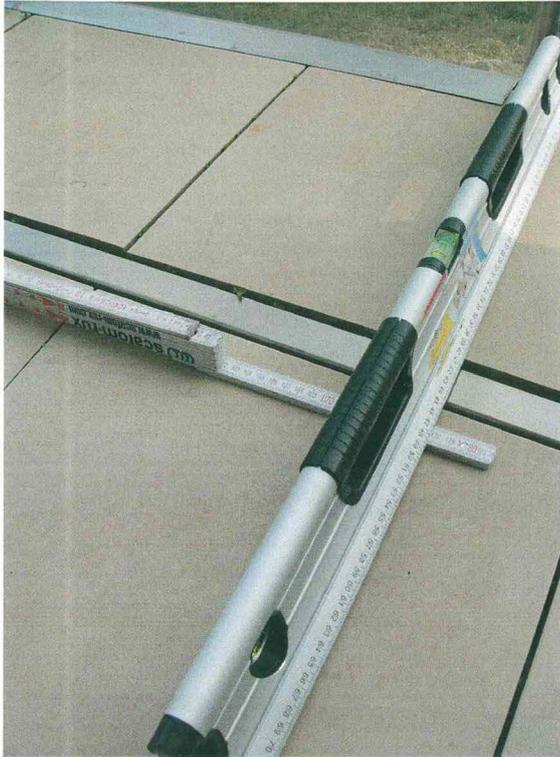
Höhendifferenz zu Ab- und Abschlüssen ca. 10mm

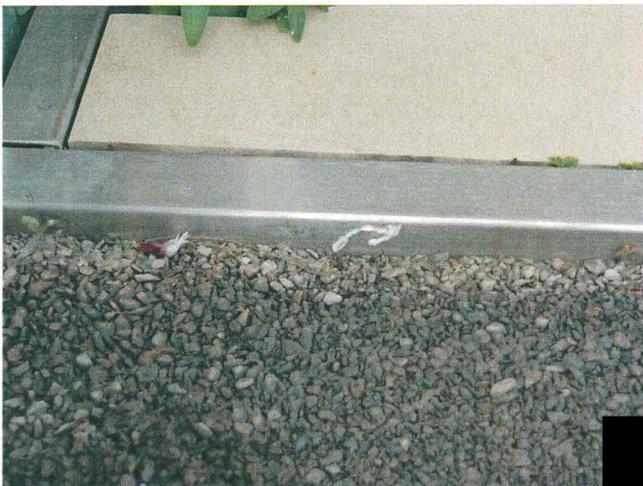
Die äußeren An- und Abschlüssen sind mit aufgelegten, nicht systemgerechten quadratischen Schienen abgegrenzt und im Splittbett aufgelegt. Auf dem Plattenbelag sind zum Teil verklebte, nicht systemgerechte Winkelabdeckbleche mit offenen Eckenfugen angebracht. Diese sind teilweise nicht mehr abnehmbar. Systemgerechte Randabschlussprofile sind nicht verwendet. Die geschnittenen Anschlüsse des Plattenbelages sind nicht fluchtgerecht hergestellt.

Randabschlüsse über Dachentwässerung mit aufgelegten Schienen

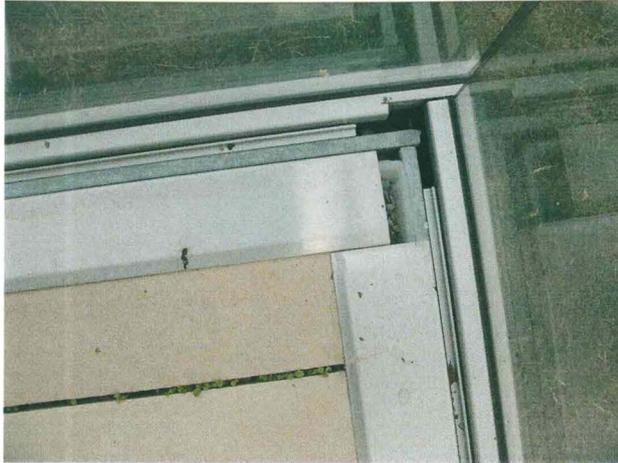
Verklebte Winkelabdeckbleche mit offenen Eckenfugen

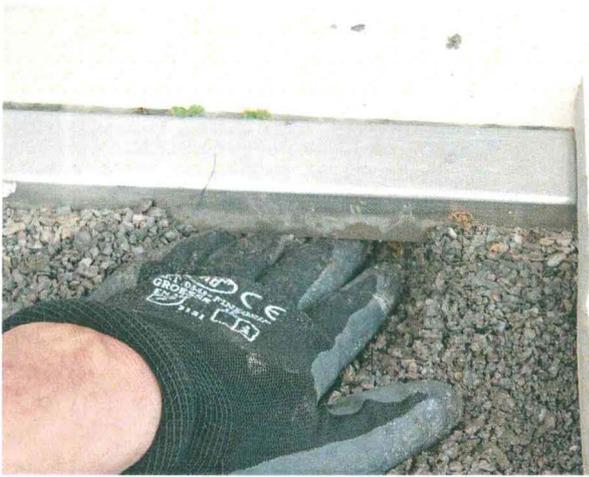
Nicht systemgerechte Dachrandabschlüsse mit Schienen

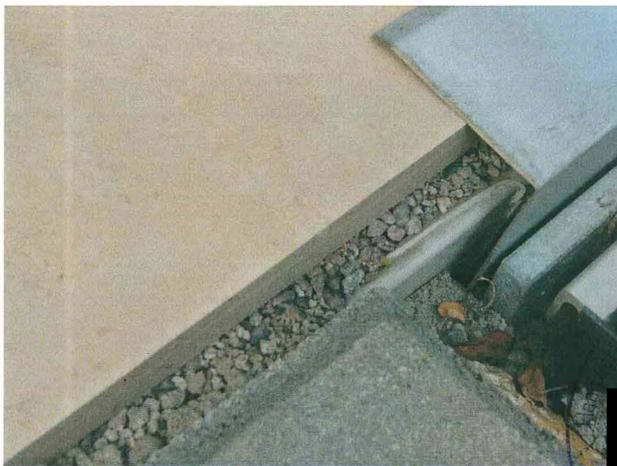
Randabschlüsse der Platten mit nicht systemgerechten Winkelblechen

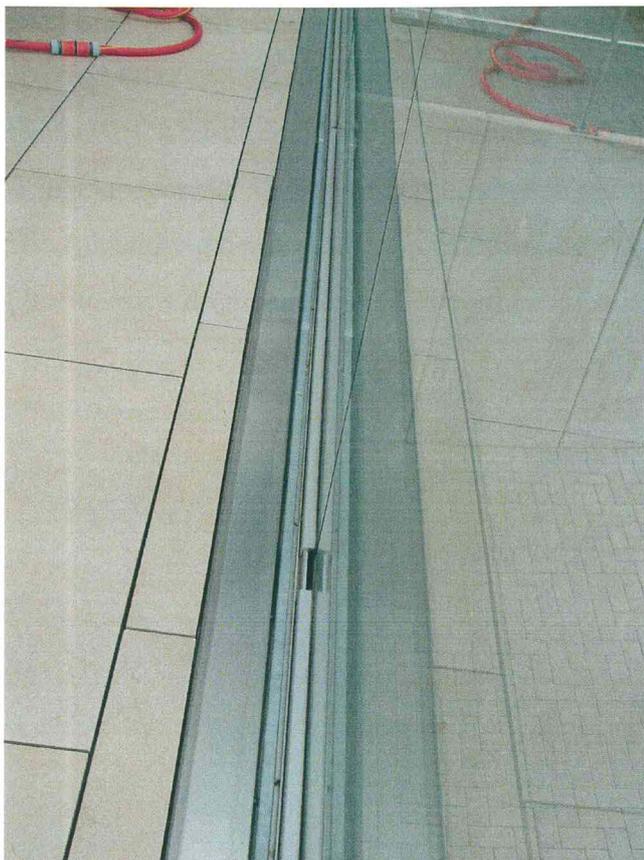
Nicht fluchtgerechter Abschluss des Plattenbelages

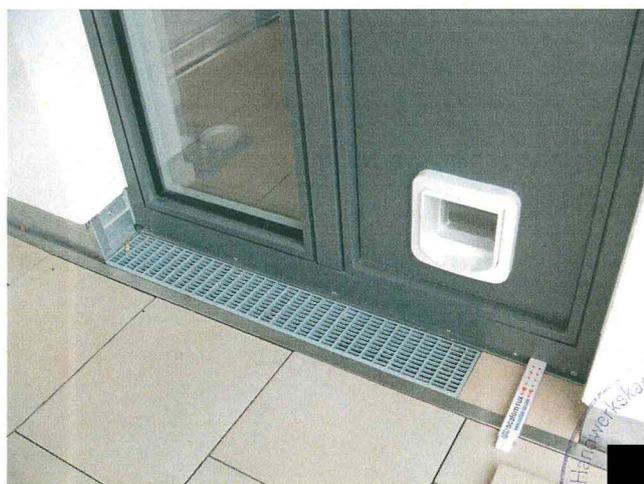
Die Wandanschlüsse sind mit Blechen und Klemmprofilen hergestellt.
Vor den Balkontüren befinden sich Gitterroste, welche nicht auf der gesamten Länge der Türen ausgebildet sind.

Detail: Wand- und Türanschluss

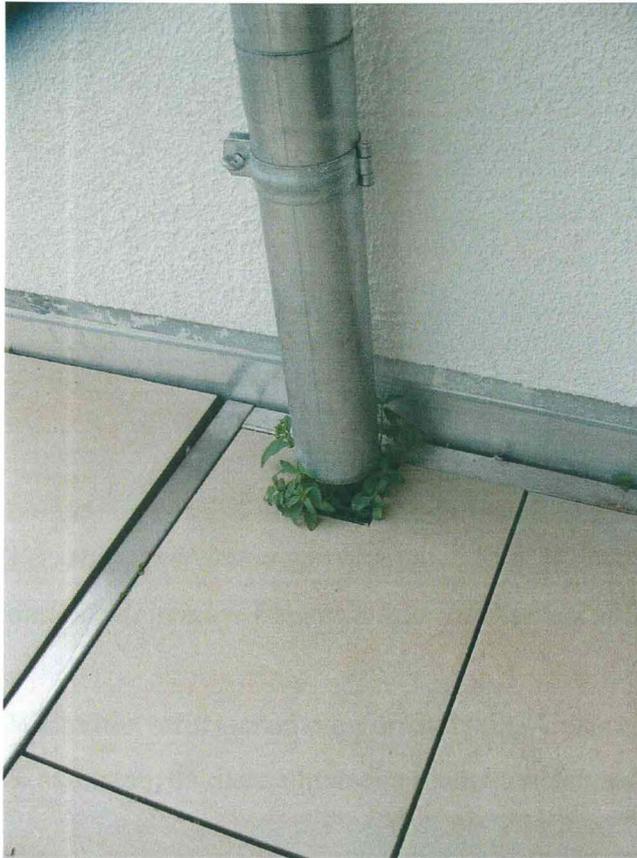
Die Abdeckgitterroste sind teilweise mit Pflanzen zugewachsen.

Dachablauf mit Pflanzenbewuchs

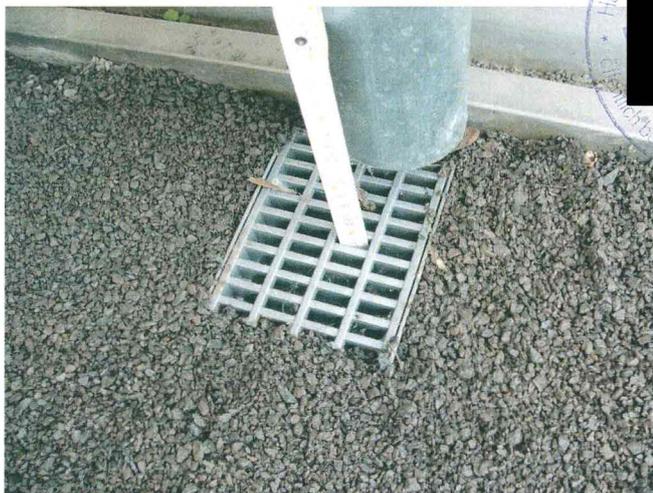
Die Abdeckgitterroste sind vollständig und umlaufend von Splitt eingebettet.

Eingebetter Wasserablauf nach Abnahme des Plattenbelages

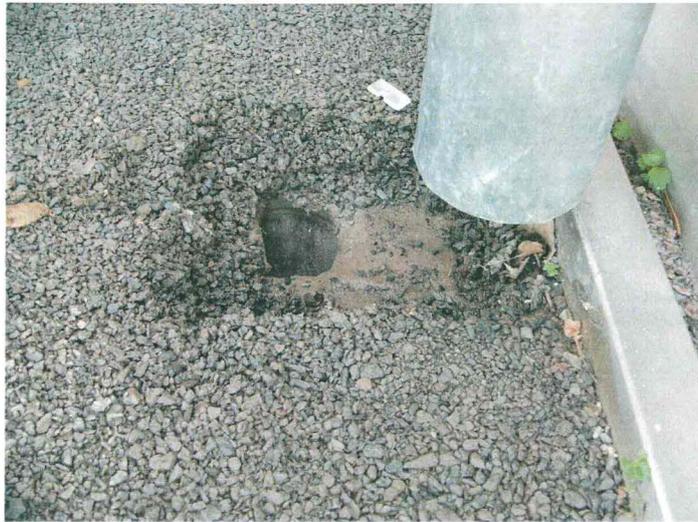
Ein freier Ablauf des ankommenden Wassers der Fallrohre in die Dachabläufe der Terrasse ist nicht gegeben, da die Fallrohre versetzt über den Abläufen der Terrasse angeordnet sind.

Versetzte Anordnung von ankommendem Wasserzulauf (Fallrohr) und abzuleitenden Wasserablauf (in Dachablauf)

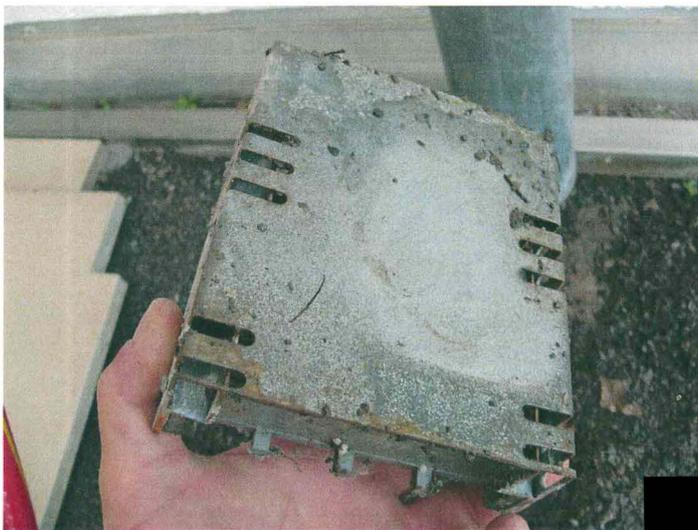
Weiterhin verursachen die vorhandenen Abdeckgitterroste einen Wasserstau, da diese unterseits nicht ausreichend abwässern.

Abdeckgitterroste unterseits

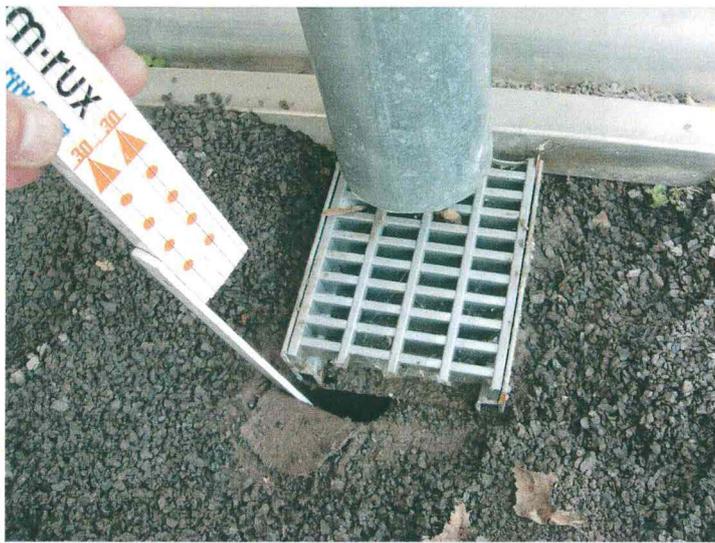
Dadurch ist es möglich, dass bei Starkregen, eine Überflutung der Terrasse des AG's jederzeit eintreten kann.

Dachentwässerung der Terrasse mit Freilegung der Lochanbindung

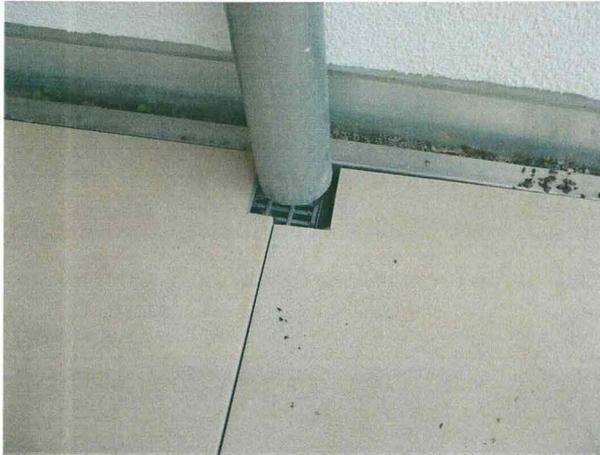
Der Terrassenbelag aus Platten ist im Bereich der Gitterroste über den Ablauflöchern quadratisch aufgeschnitten. Die Fallrohre enden auf Höhe des jeweiligen Plattenbelages auf dem jeweiligen Gitterrost.

Fallrohr über Plattenbelag

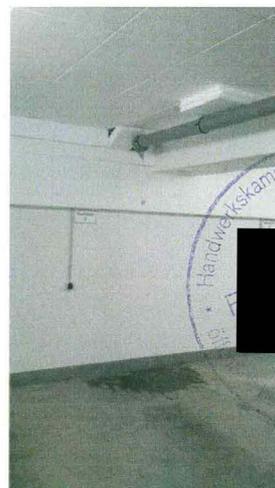
Die Ableitungen der HD-Rohre weisen schadhafte Stellen auf.

*Links: Rohrdurchmesser 110mm –rechts: Wasserpfützen unter
Ableitungsrohren*

Die Schadstellen der Ableitungen in der Tiefgarage sind umgehend zu beseitigen.

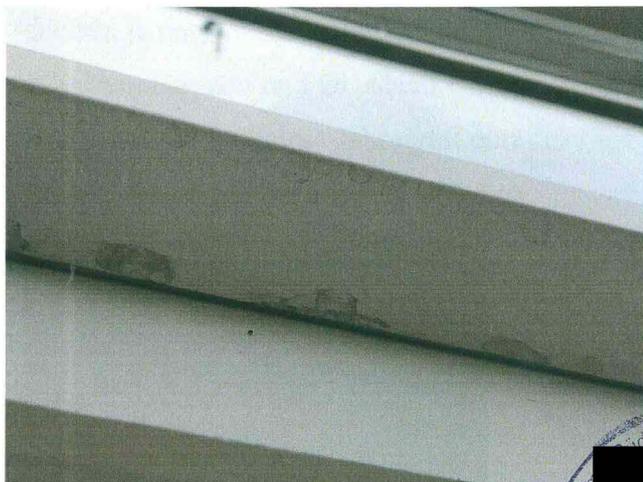
Die Balkonbrüstungen stehen freiliegend der Terrassenkonstruktion über. Rinnen oder wasserabweisende Maßnahmen zum Auffangen des Tropfwassers unter der äußeren Brüstungsanlage sind nicht getroffen. Mithin sind Wasserflecken und Schlieren an der Fassade als Rückstände zu erkennen.

Tropfenbildung unter der äußeren Balkonkon

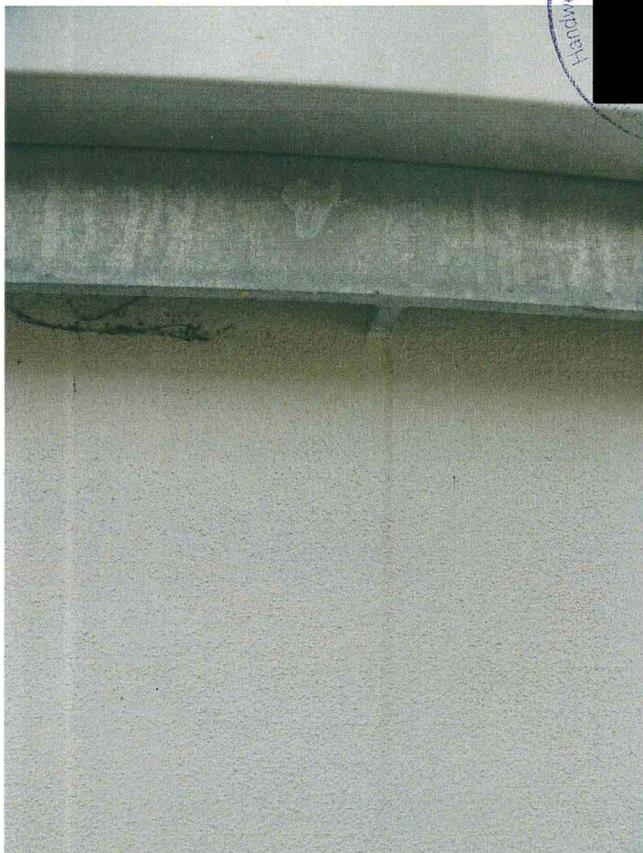
Wasserschlieren an der Fassade

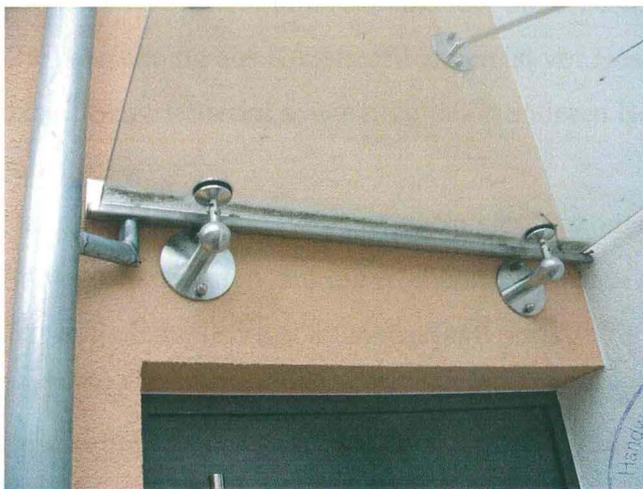
Die Dachentwässerung ist zum Türeingang der Fassade hin, zugeneigt. An den Rinnenenden der Dachentwässerung sind keine Endböden angebracht. Ein Kappstreifen mit Abdichtung über der Rinne ist nicht vorhanden. Seitlich entwässert das Oberflächenwasser des Glasdaches, je nach Witterung, über dem Ortgang hinaus und tropft zwischen Fassade und Glasdach vor den Eingangsbereich.

Hierbei ist in der kalten Jahreszeit eine flächige Eisbildung im Bodenbereich vor der Haustür möglich.

Detail Rinnenausbildung Glasdach

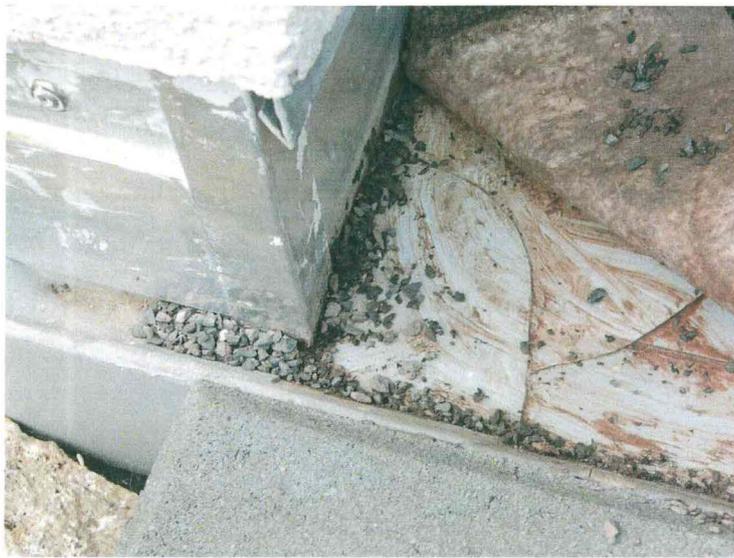
Steinchen der Schieferbettebene wandern ab und setzen sich zwischen Dachabdichtung und Schutzvlies fest, sodass die wasserführende Kunststoffbahn der Dachabdichtung beschädigt werden kann.

Splittablagerungen unter dem Schutzvlies auf der Dachabdichtung

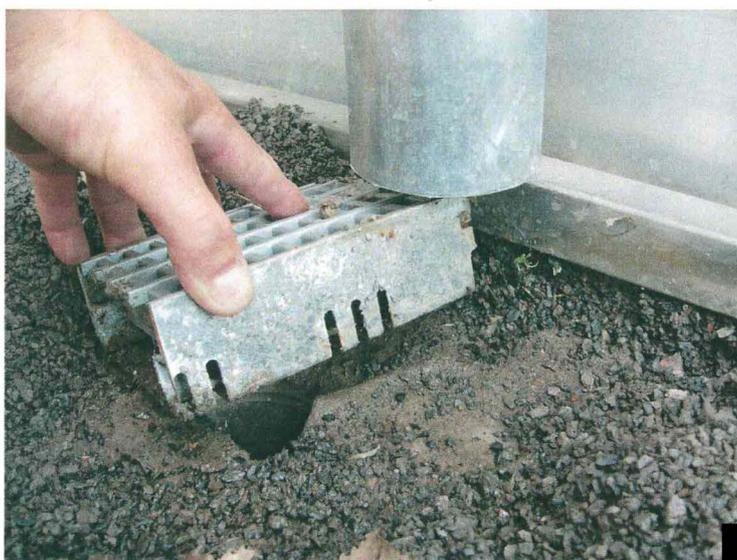
Zudem verstopft das abgewanderte Splittbett, bedingt durch die fehlenden Sondermaßnahmen, die Einläufe bzw. Abläufe der angebundenen Fallrohre, sodass ein Wasserrückstau entsteht.

fehlende Sicherungsmaßnahmen an den Abläufen

Für eine zuverlässige Ableitung des, durch die Konstruktion hindurchtretenden Wassers, ist der Einsatz einer Drainagematte unter der Splittbettung zu empfehlen. Die freien Ränder des Belagabschlusses sind so auszubilden, dass sowohl Splitt als auch der Terrassenbelag nicht abwandern können.

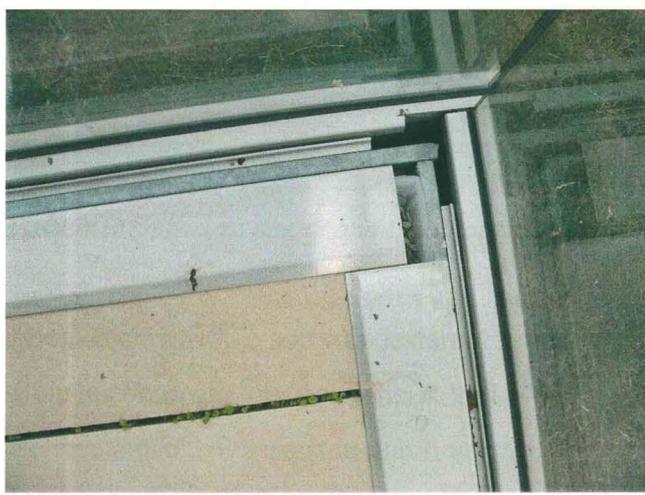
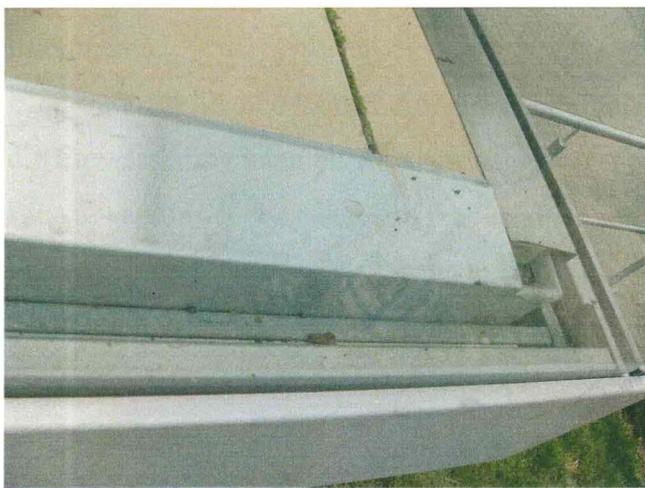
Keine flächenbündige Verlegung der Abdeckbleche im Eckbereich -Bild oben/unten

Die Randabschlussprofile sind flächenbündig zu verlegen.

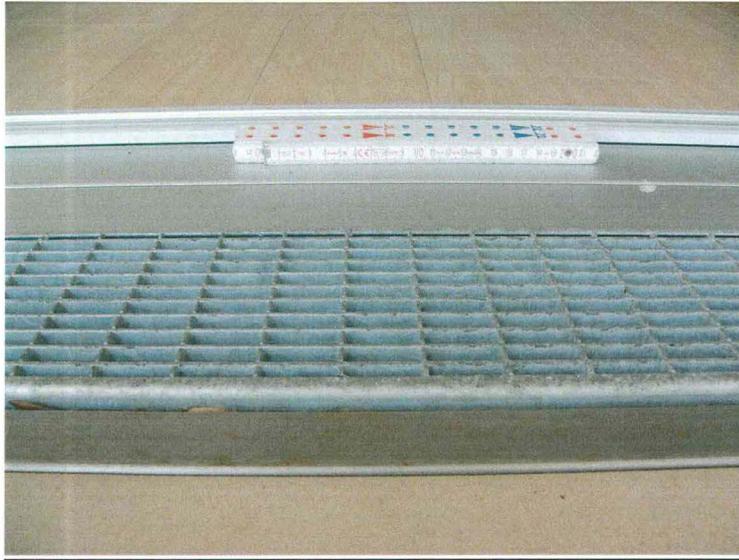
Die Anschlusshöhen im Bereich der Balkontüren sind mangelhaft, mit einer Höhe von ca. 25mm ab Oberkante des Plattenbelages ausgebildet.

Anschlusshöhe an der großen Balkontür vorn

Die Anschlusshöhe soll mindestens 15cm über der Oberfläche des Belages betragen, um bei hohem Aufkommen von Schlagregen, Schneematsch, Wasserstau durch verstopfte Abläufe, Winddruck oder bei Vereisung ein Eindringen von Niederschlagswasser in das Gebäudeinnere vermieden wird.

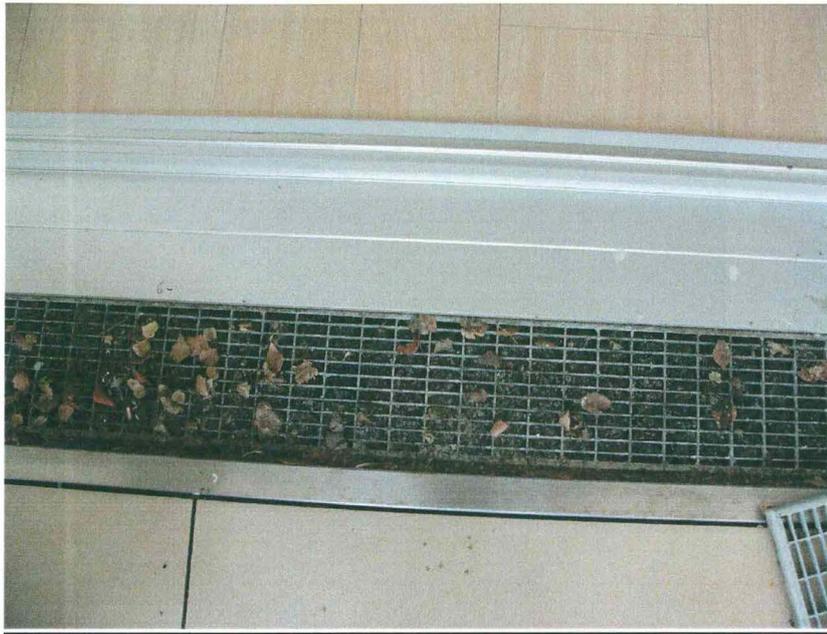
Ein einwandfreien Wasserlaufes ist nicht gegeben.

Verstopfte wasserführende Entwässerung

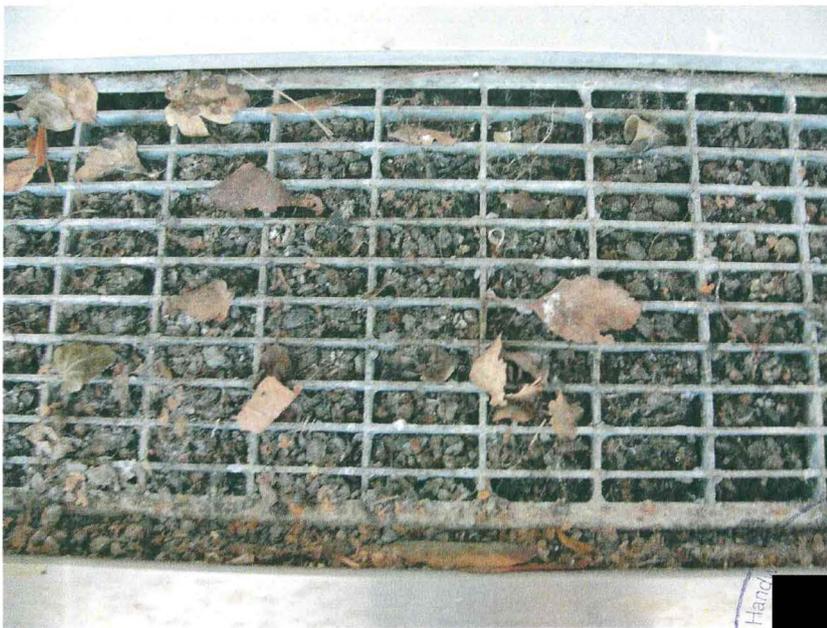
Verstopfte wasserführende Entwässerung

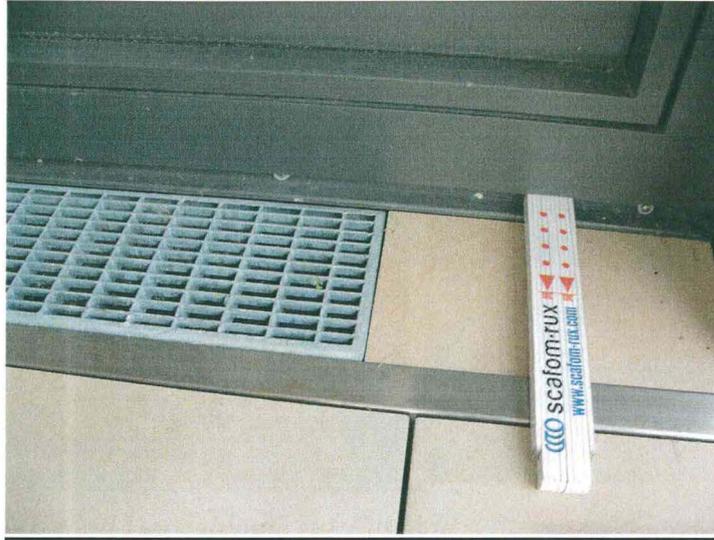
Die Anschlusshöhe (Wetterschenkel zur Oberkante des Plattenbelages) weist jedoch nur eine Höhe von ca. 25mm aus, sodass diese zu gering bemessen ist.

Türanschluss rechte Tür ca. 25mm

Weitere Sondermaßnahmen oder ggf. in Kombination mit zusätzlichem Gefälle, Türrahmen, Schlagregenschutz o.ä. sind möglich.

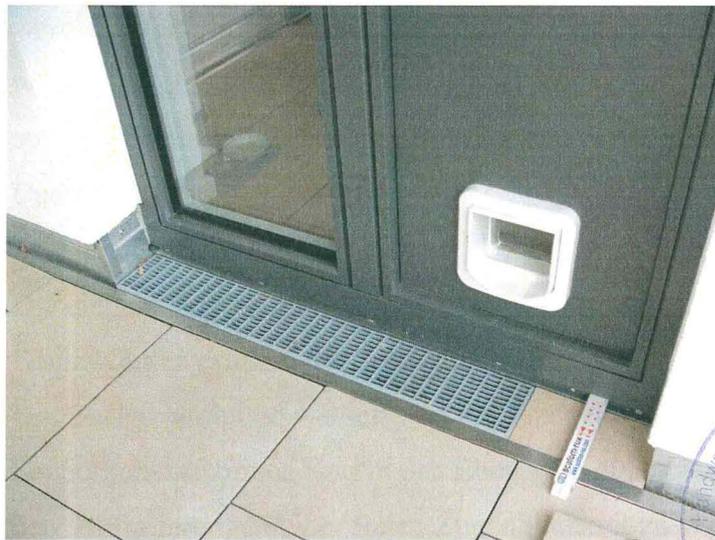
Höhe Türanschluss = Zollstockstärke

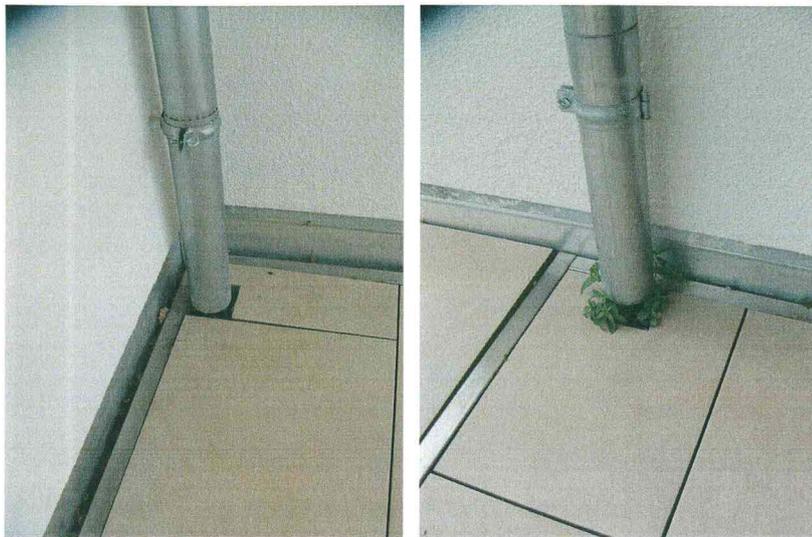
Die Anordnung der Dachabläufe soll mindestens 30cm von den Dachrändern betragen. Diese ist bei keinem der Dachabläufe gegeben.

Abstand Dachabläufe zur Fassade <30cm

Über den Dachabläufen sollen Kies- und Laubfangkörbe angeordnet werden. Weiterhin müssen zusätzliche Maßnahmen getroffen werden, wie vor beschrieben, um die Dachabläufe vor einem Wandern des aufgetragenen Splittbettes zu schützen, um Verstopfungen der Dachabläufe zu verhindern.

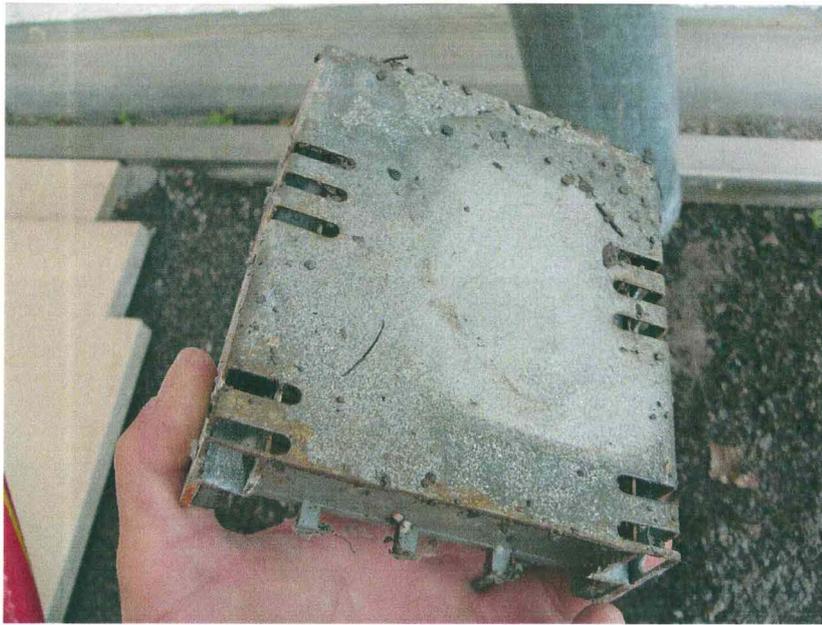
Schutzgitter ohne unterseitigen Wasserdurchlass

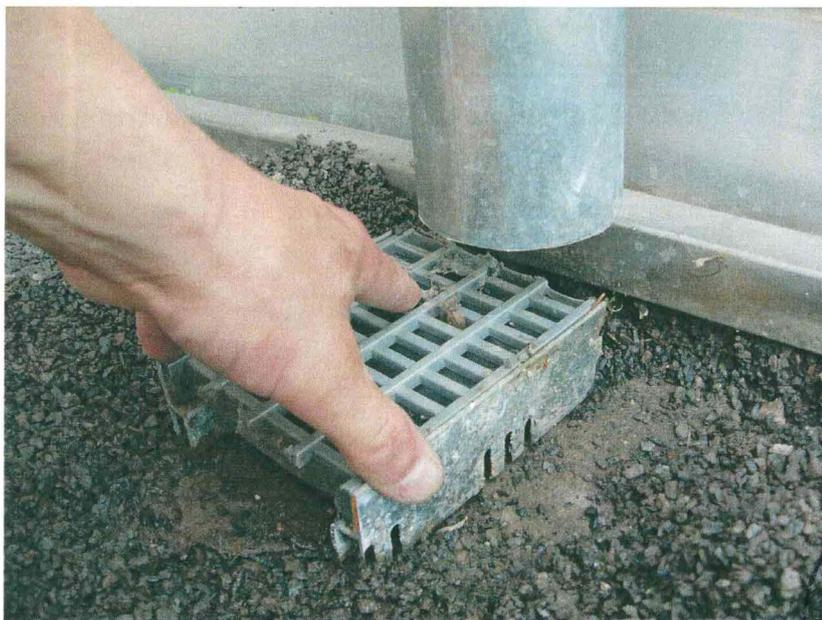
Die eingebauten Abschnitte einer wannenförmigen Rinne über den Dachabläufen erfüllen die Schutzmaßnahme nicht.

Schutzgitter ohne Kies- oder Splittauffangmaßnahmen

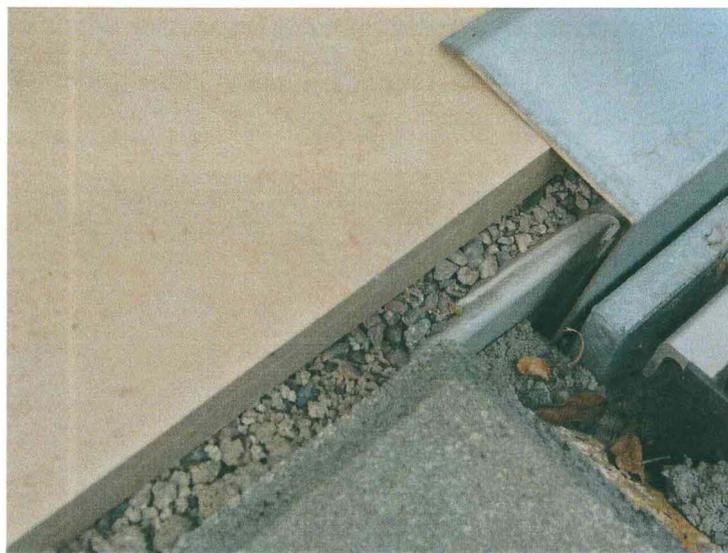
An den äußeren Dachkanten sind Dachrandabschlüsse von mindestens 100mm Höhe anzubringen. Diese ist mit einer Höhe von ca.60mm nicht gegeben

Anschlusshöhe des Dachrandes ist kleiner als 100mm

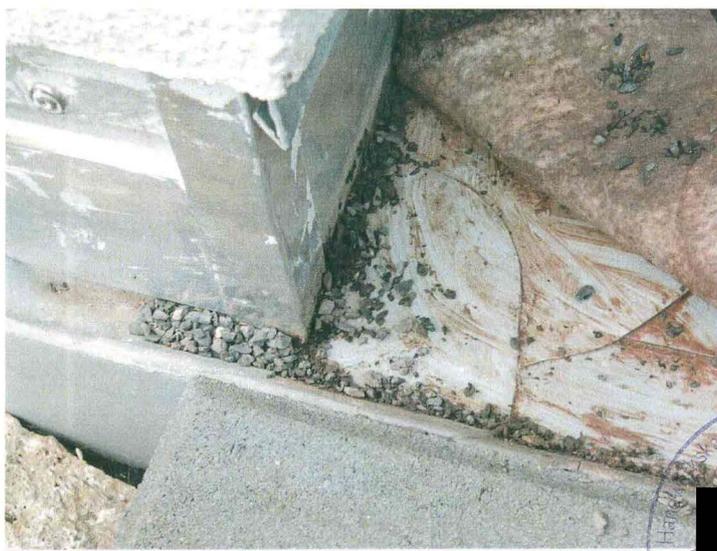
Anschlusshöhe des Dachrandes ist kleiner als 100mm

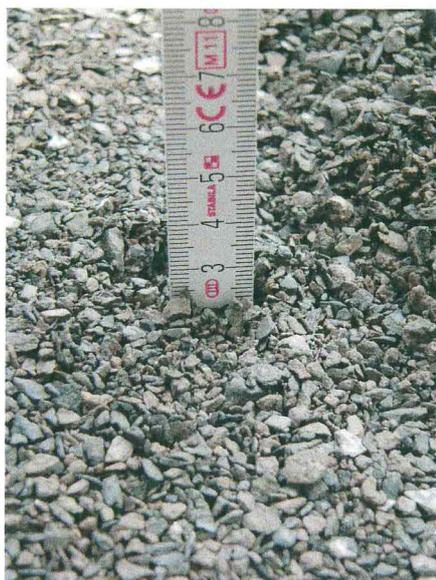
Für die Verlegung der Terrassenelemente ist eine Ausgleichsschicht aus Splitt mit einer Körnung 2-5mm geeignet. Um eine ausreichende Lagestabilität des Plattenbelages zu gewährleisten, muss die Ebene des Splittbettes mindestens eine Dicke (Höhe) von 45mm aufweisen. Eine höhere Schichtdicke des Splittbettes wird immer empfohlen. Der bauliche Istzustand weist teilweise eine zu geringe Konstruktionshöhe des Splittbettes, von nur 25mm, aus.

Schichthöhe Splittbett ca. 25mm.

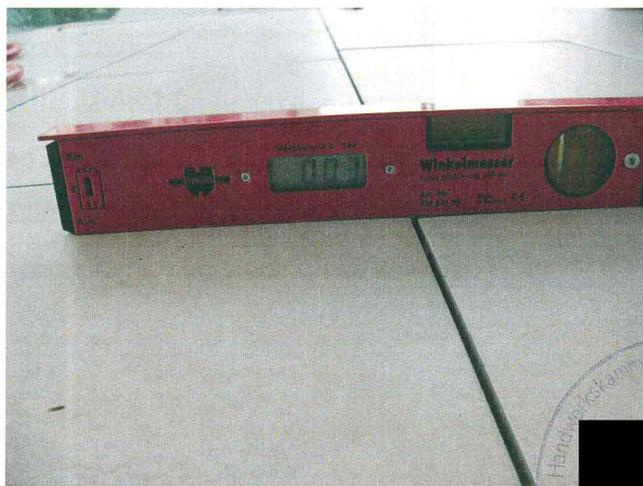
Beim Einbringen der Ausgleichsschicht aus Splitt ist eine ausreichende Gefällegebung von mind. 1,5%, empfehlenswert 2%, zu achten. Ein ausreichendes Gefälle liegt nicht vor.

Dachneigung = 0,03° < 1,5%

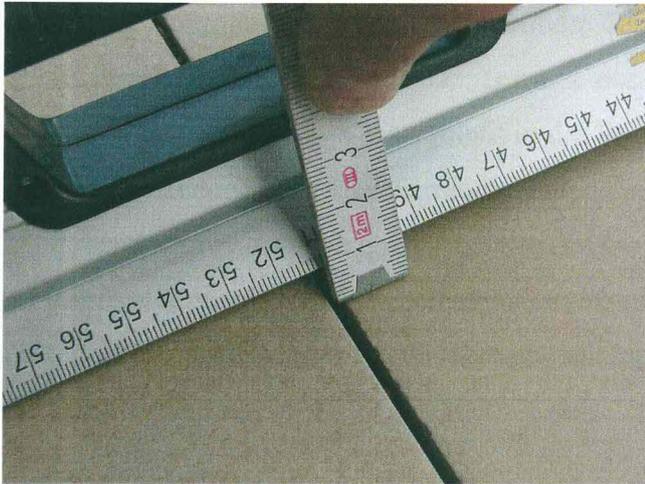
Die Verlegung der Platten ist mangelhaft, da diese nicht fluchtgerecht und mit einem Höhenunterschied in der Plattenebenen bis 10mm, verlegt sind.

Höhendifferenz Plattenbelag bis 10mm

Die keramischen Platten sind fluchtgerecht, mit einem Plattenabstand von 3mm, unter Verwendung der Fugenkreuze, zu verlegen.

Nach Verlegung der Platten sind diese mit einem Gummihammer leicht abzuklopfen, um eventuelle Korrekturen für eine ebene Oberfläche zu gewährleisten.

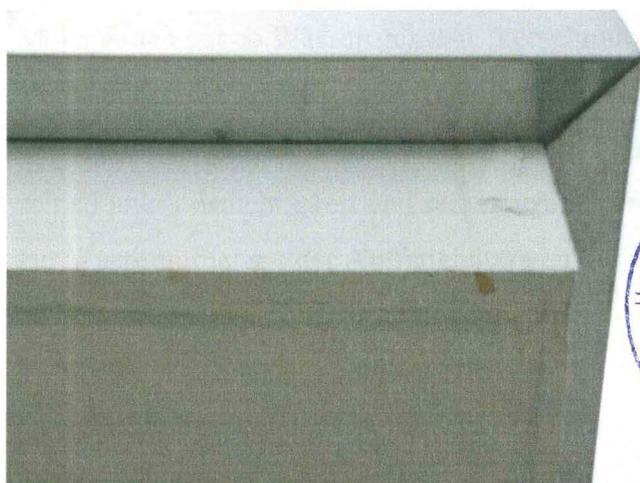
Fehlende umlaufende Ableitung des Oberflächen- und Tropfwassers an der Brüstung

Hierzu wird eine umlaufende Rinnenkonstruktion, mit Einbindung in das äußere Fallrohr für die mittlere und obere Terrasse empfohlen. Gleiches gilt für die Ausbildung der Terrasse des AG's, wobei ein offener Wasserspeier als Wasserablauf in die Wiese ausreichend wäre. Alternativ können die beiden Terrassenkanten des AG's zur entsprechenden Aufnahme und Ableitung des Oberflächen- und des Abtropfwassers mit einem ausreichend bemessenen Sockelblech inklusive einem Kappstreifen, welcher abgedichtet werden muss, ausgebildet werden.

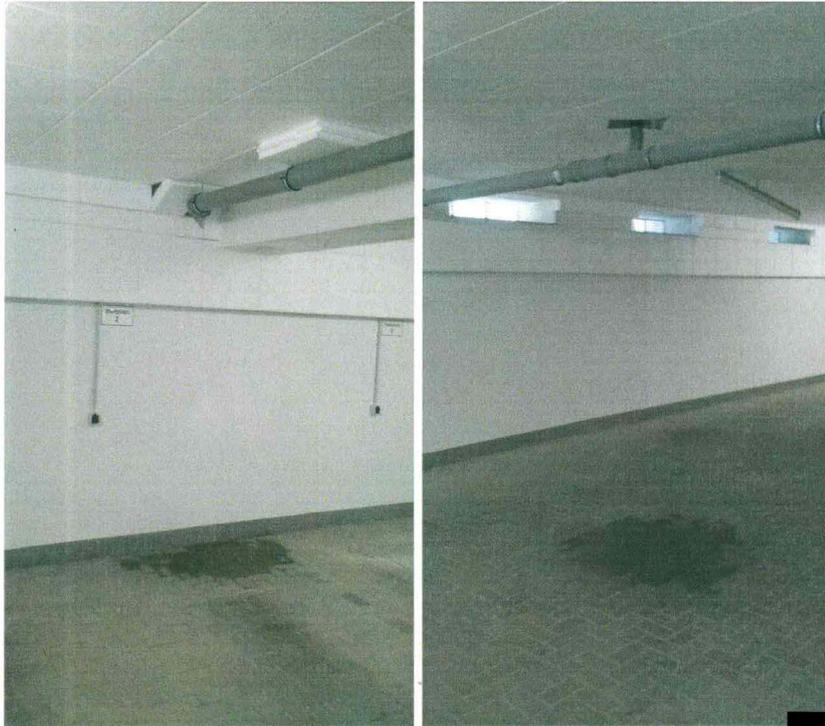
*Wasserflecken durch Schäden unter den Auffangleitungen in
Tiefgarage*

Die Auffangleitungen der Tiefgarage sollten auf freien Wasserablauf geprüft und instand gesetzt werden.

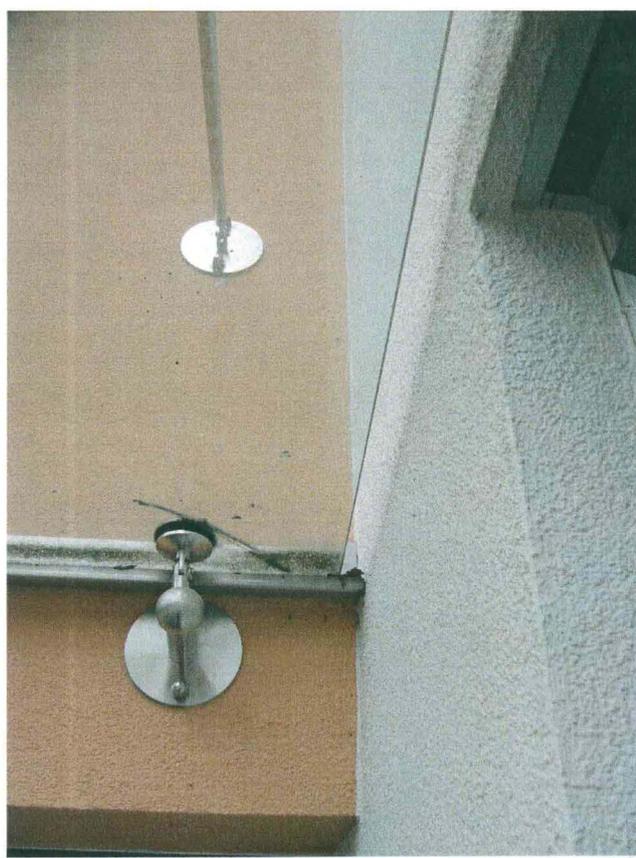
*Spalt zwischen Glasdach und Fassade schließen
fehlender Rinnenendboden, fehlender Kappstreifen nachrüsten*

An der Rinne des Glasdaches sind jeweils links und rechts Endböden fachgerecht anzubringen. Der längsseitige Rinnenanschluss zur Fassade ist mit einem, in der Fassade eingeschnittenen und abgedichteten Kappstreifen zu versehen. Die Entwässerung am Ortgang ist so herzustellen, dass das Oberflächenwasser auf dem Glasdach in die dafür vorgesehene Rinne entwässert. Der Spalt zwischen Glasdach und Fassade ist mit geeigneten konstruktiven Maßnahmen und Mitteln abzudichten.

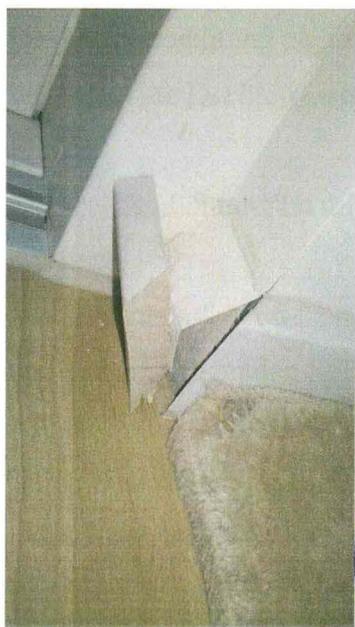
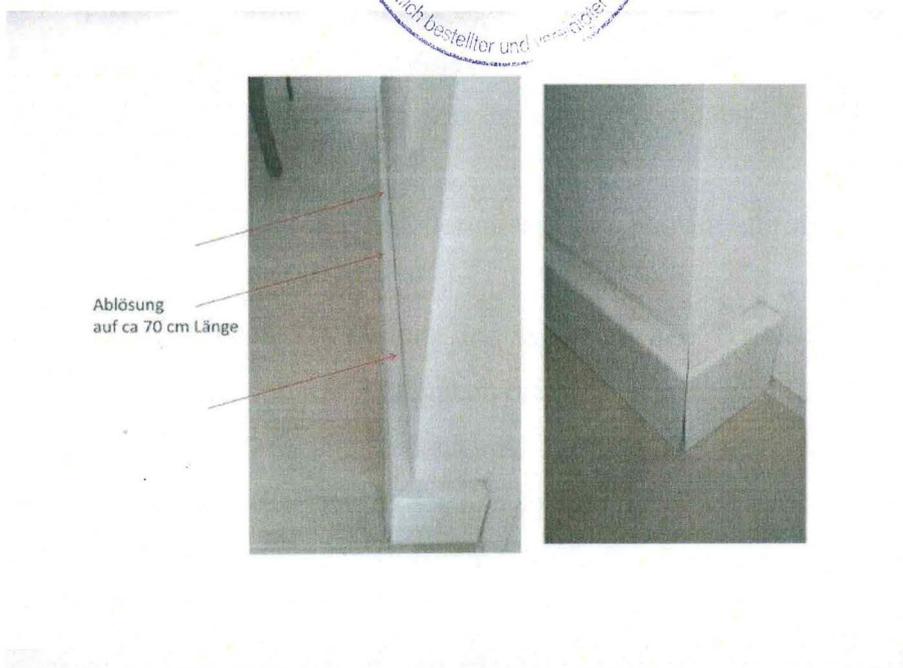
Nach dem Starkregen teilte der Auftraggeber am 07.08.2014 schriftlich mit, dass Niederschlagswasser in seine Wohnung eingetreten ist. Nachfolgeschäden an Tapete und Sockelleisten links rechts im Bereich der Türen sind hierbei nunmehr zu verzeichnen.

Schadensbild: Quelle AG
