SACHVERSTÄNDIGENGUTACHTEN

Aktenzeichen PG/04-2014

der Terrasse mit Entwässerung seiner Eigentumswohnung
[REDACTED]

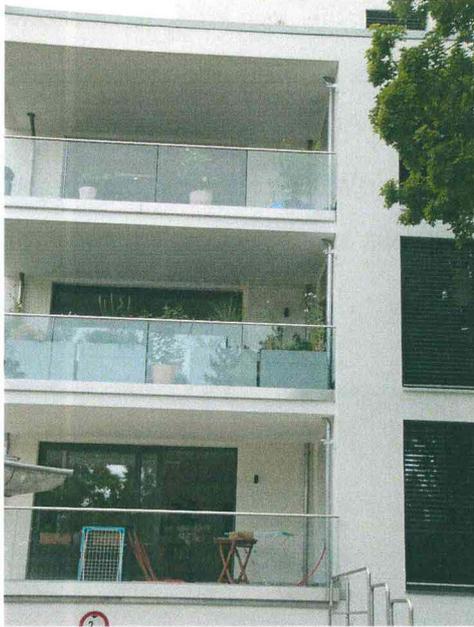
Vordere Balkonansicht mit Brüstungen und Abdeckblech

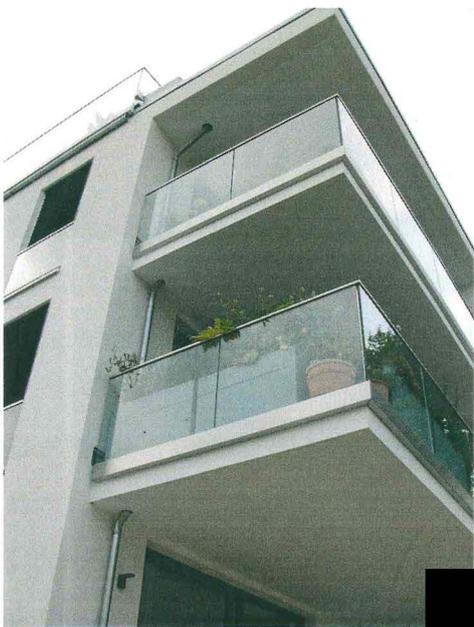
Seitliche Balkonansicht mit Brüstungen und Abdeckblech

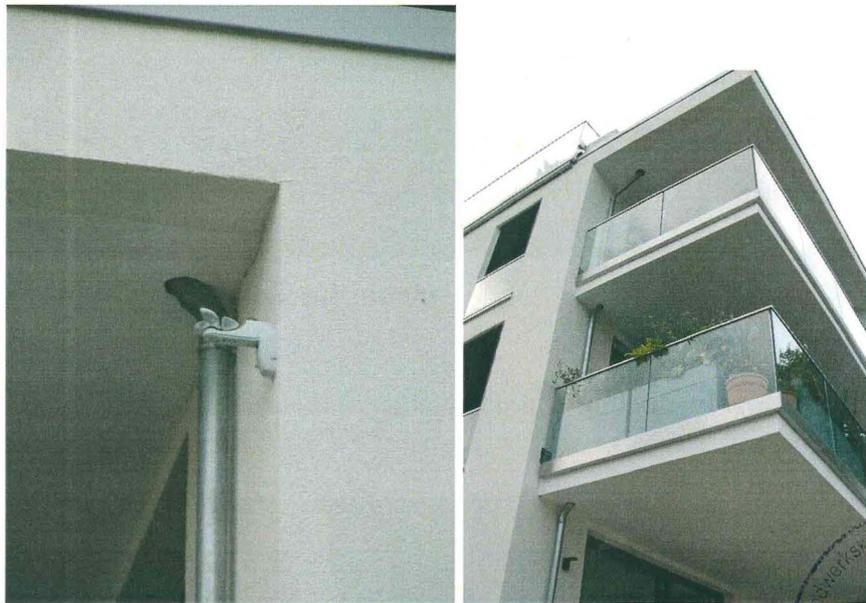
*Abläufe über drei Terrassenetagen zzgl. Entwässerung
Hauptdachableitung*

Der Fallrohrauslauf endet jeweils frei über einen Ablauf der Terrasse. Die Terrassenabläufe der Terrasse des AG ' müssen das eigene Oberflächenwasser, zuzüglich dem Oberflächenwasser der beiden darüber liegenden Terrassen und zuzüglich dem Oberflächenwasser des Hauptdaches fassen und an die Anbindung des Entwässerungssystems der Terrasse zur Tiefgarage weitergeben.

Die Dachentwässerungen des oberen Hauptdaches sind als separate Fallrohrstränge, unter Beachtung der Bemessungsnormen, nach unten zu führen und in das Abwassersystem anzubinden.

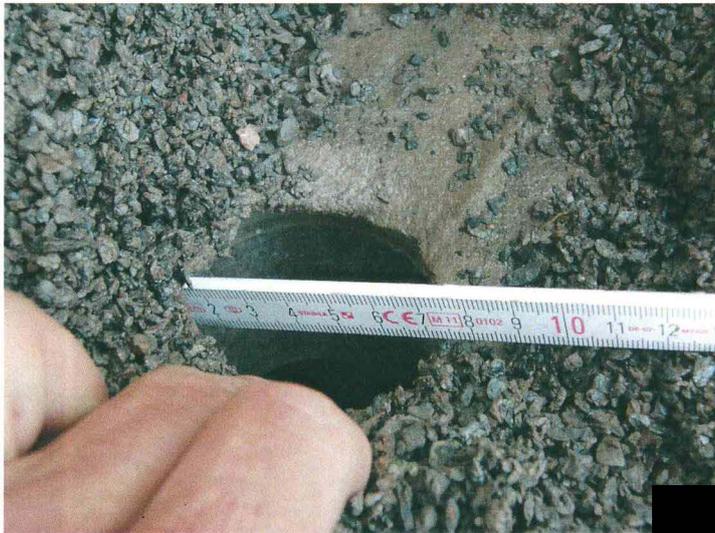
Der Durchmesser der Abläufe beträgt, wie die Fallrohre, 70mm.

Durchmesser Ablauf 70mm

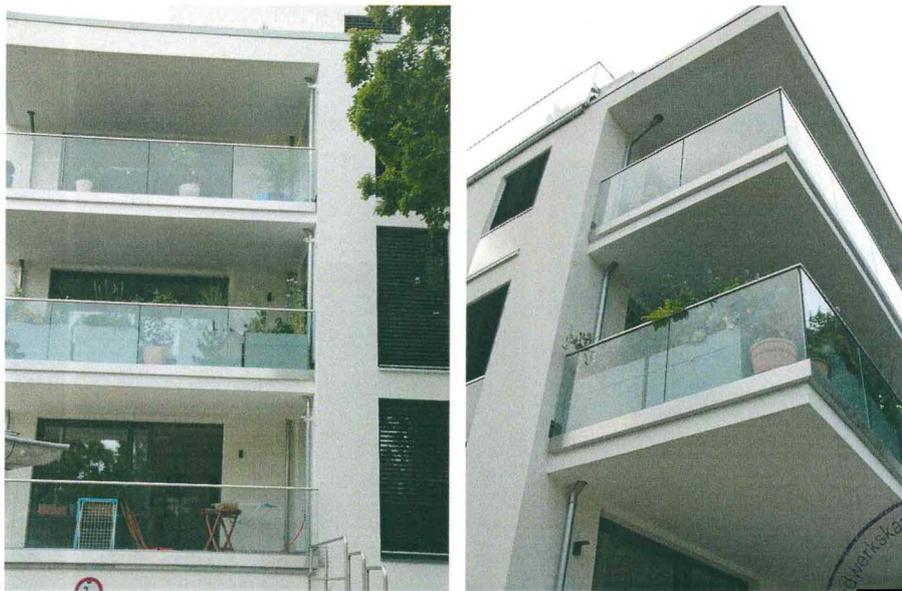
Entwässerung des Hauptdaches links/rechts über drei Etagen auf Terrassen

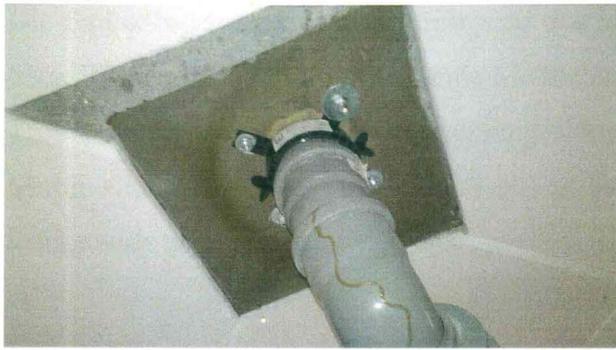
Die Ableitungen der HD-Rohre weisen schadhafte Stellen auf.

*Anbindung Rohrkonstruktion der Tiefgarage an Fallrohre -
Quelle:AG*

Die Schadstellen der Ableitungen in der Tiefgarage sind umgehend zu beseitigen.

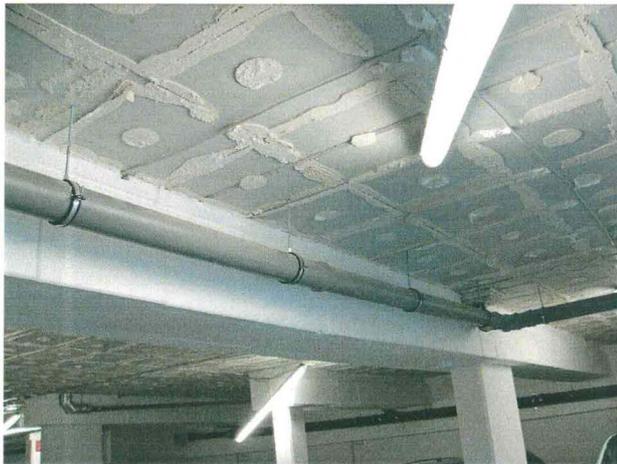
Ausbildung Rohrkonstruktion in der Tiefgarage

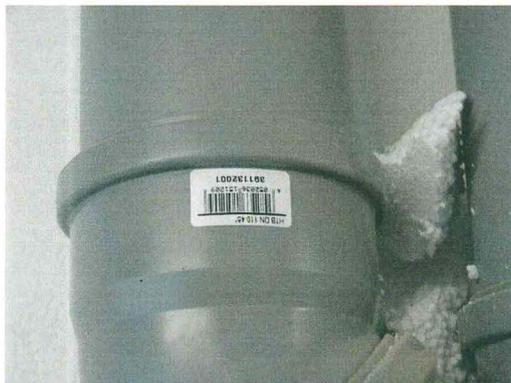
Der Rohrdurchmesser der Entwässerungsleitungen beträgt 110mm.

*Links: Rohrdurchmesser 110mm –rechts: Wasserpfützen unter
Ableitungsrohren*

Die Auffangleitungen der Tiefgarage sollten auf freien Wasserablauf geprüft und instand gesetzt werden.

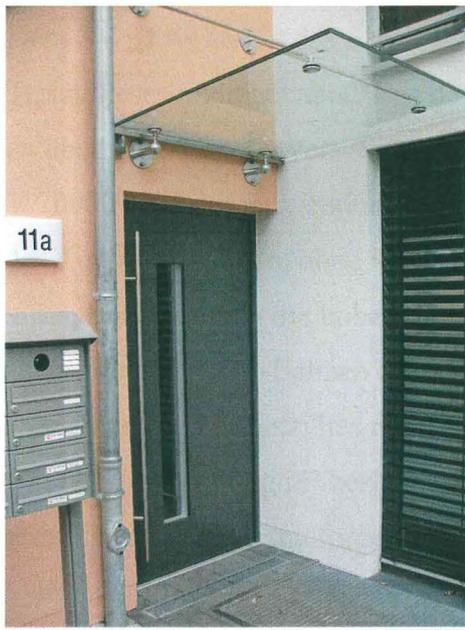
Die Dachentwässerung ist zum Türeingang der Fassade hin, zugeneigt. An den Rinnenenden der Dachentwässerung sind keine Endböden angebracht. Ein Kappstreifen mit Abdichtung über der Rinne ist nicht vorhanden. Seitlich entwässert das Oberflächenwasser des Glasdaches, je nach Witterung, über dem Ortgang hinaus und tropft zwischen Fassade und Glasdach vor den Eingangsbereich.

Hierbei ist in der kalten Jahreszeit eine flächige Eisbildung im Bodenbereich vor der Haustür möglich.

Überdachung der Eingangstür

An der Rinne des Glasdaches sind jeweils links und rechts Endböden fachgerecht anzubringen. Der längsseitige Rinnenanschluss zur Fassade ist mit einem, in der Fassade eingeschnittenen und abgedichteten Kappstreifen zu versehen. Die Entwässerung am Ortgang ist so herzustellen, dass das Oberflächenwasser auf dem Glasdach in die dafür vorgesehene Rinne entwässert. Der Spalt zwischen Glasdach und Fassade ist mit geeigneten konstruktiven Maßnahmen und Mitteln abzudichten.
